L'incidence des eaux pluviales dans les immeubles en copropriété

Pour éviter tout désordre, l'eau du ciel se canalise de la toiture vers les réseaux au sol, en respectant certaines règles.

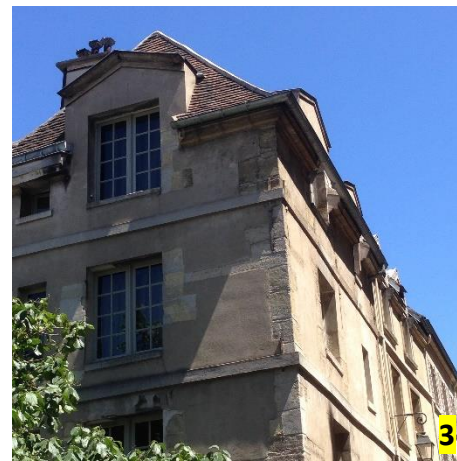
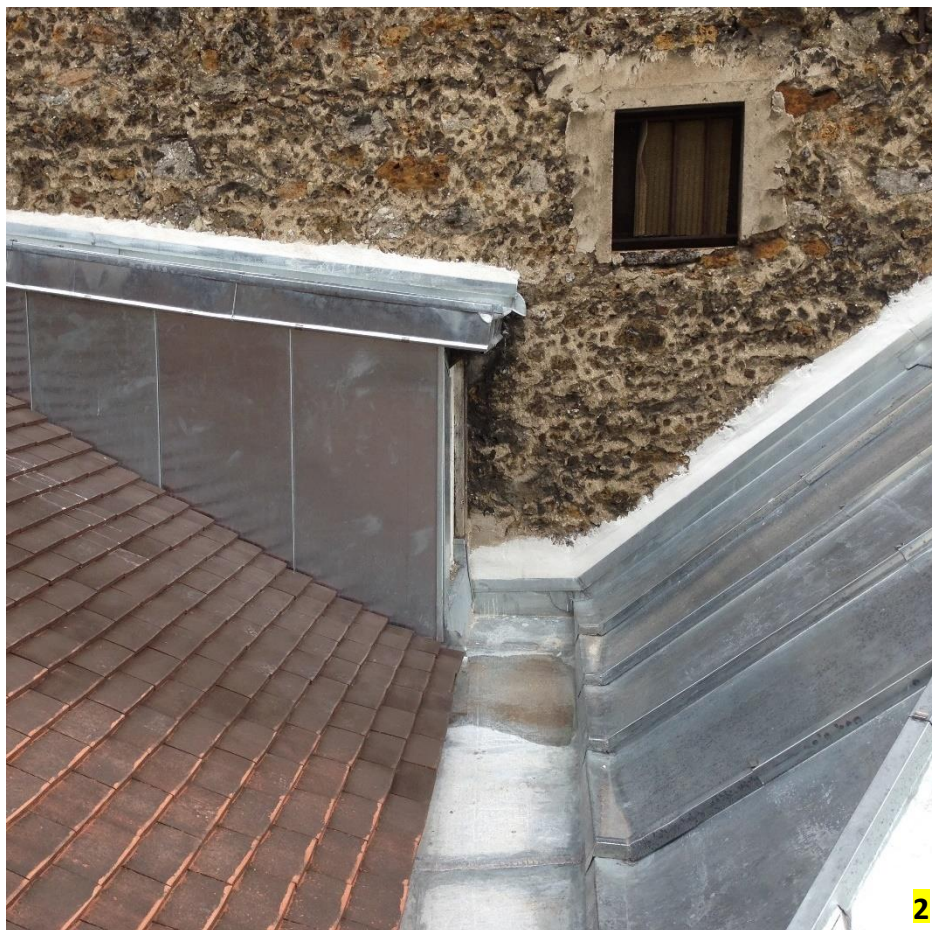
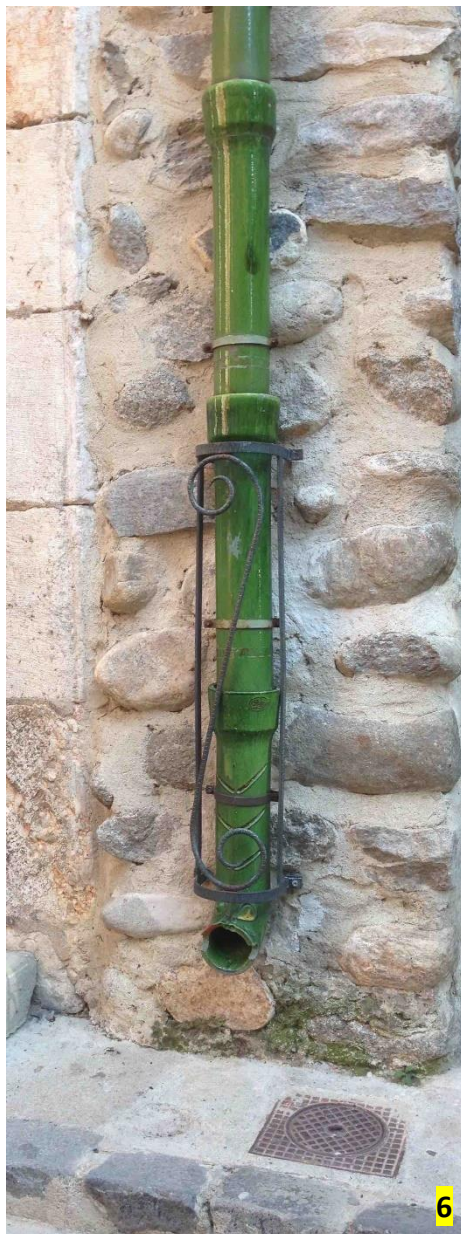
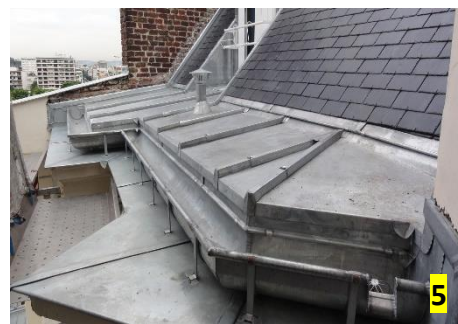
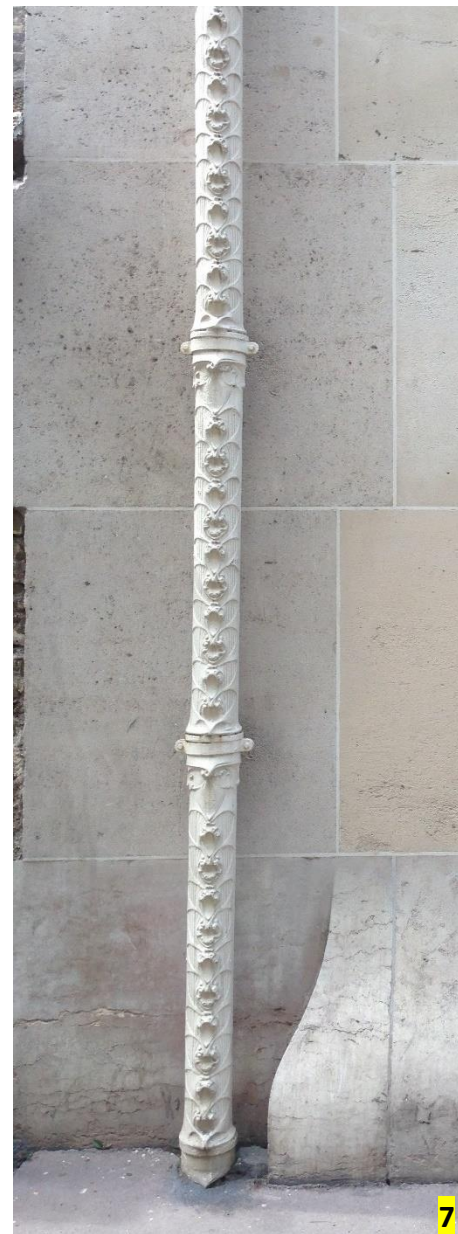
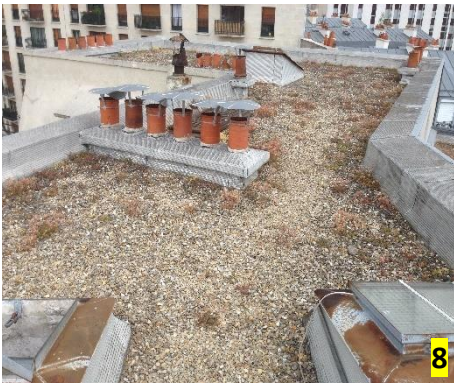
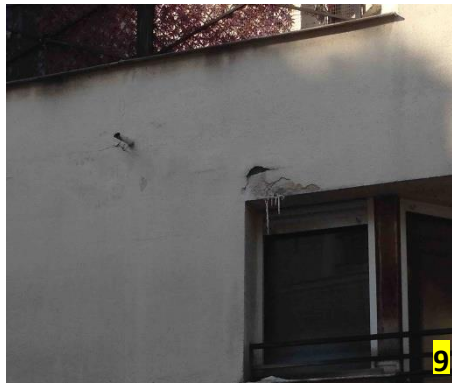
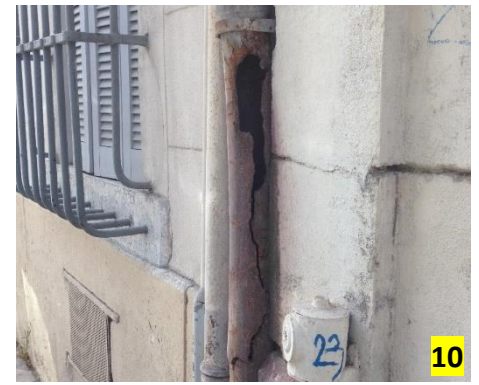
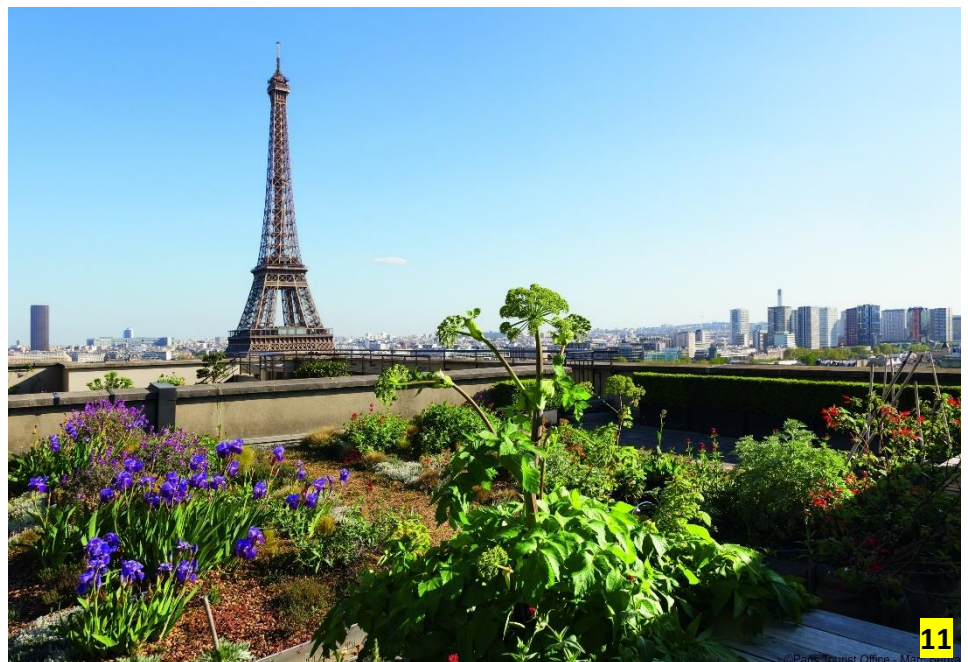
Photographies

- 1 Chute EP en cuivre
 - 2 Chéneau entre tuiles et zinc
 - 3 Immeuble Louis XIII sans gouttière, à l'origine
 - 4 Dauphin en fonte
 - 5 Couverture banquette zinc, brisis ardoise
 - 6 Dauphin terre émaillée
 - 7 Chute EP Hector Guimard
 - 8 Toit-terrasse non accessible, non entretenu
 - 9 Balcon fuyard fin XX^e siècle
 - 10 Chute EP ruinée par le gel
 - 11 Toit végétalisé de la Cité de l'Architecture
- Photo © Marc Bertrand
