L'eau, meilleure amie de l'homme ?

Nous apprenons à connaître l'eau, pour mieux la maîtriser et la domestiquer : histoire, pathologies et utilisation actuelle.

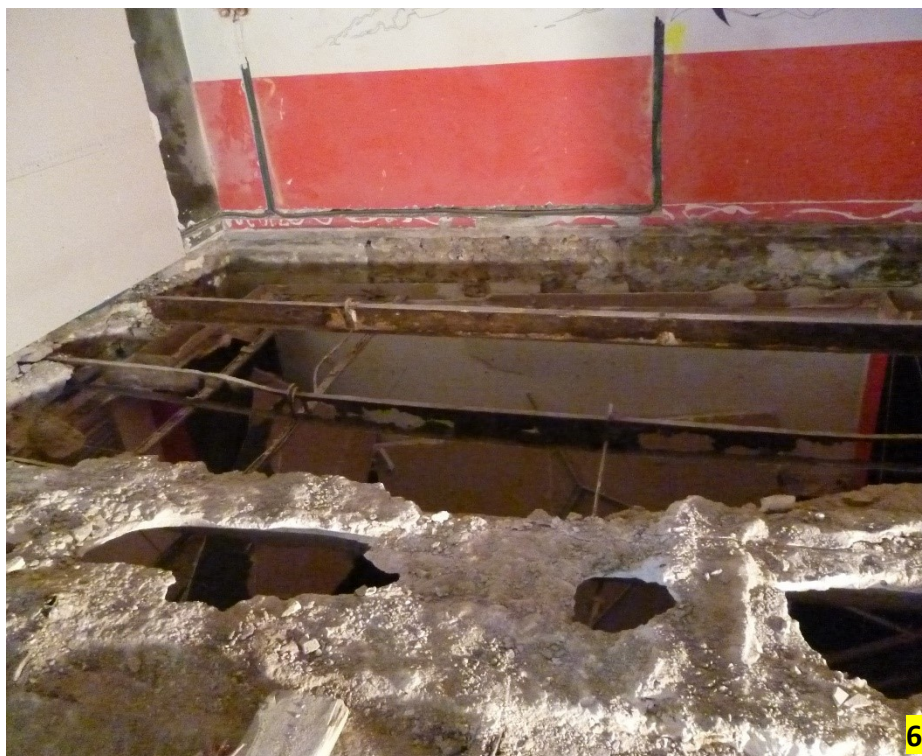
- Points d'eau fuyards alimentés en eau courante : destruction des pans de bois, des pans de fer, destruction des planchers adjacents, en bois ou en fer. Les éléments ferreux, d'autant qu'ils sont masqués par des plafonds et des carrelages, sont détruits inexorablement par la corrosion (rouille), jusqu'à leur rupture (photos 6 et 7).
